Tolerancia general: ISO 2768-mk	Material:	Espesor:	Autor: r lucena
Escala:	Tratamiento:		Fecha creación: 06/04/2016
Tamaño: A3	Acabado:		Estado:
Peso: N/D	Área: N/D	N.º Útil:	Proyecto:
GH	Instrucción del desmontaje techo clip-in		PHALPLAC Rev

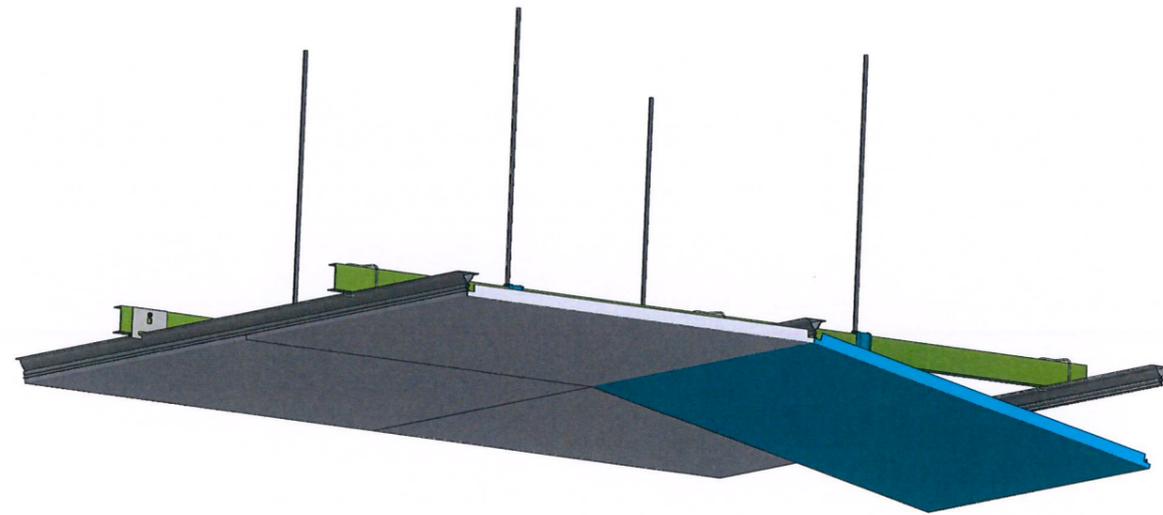
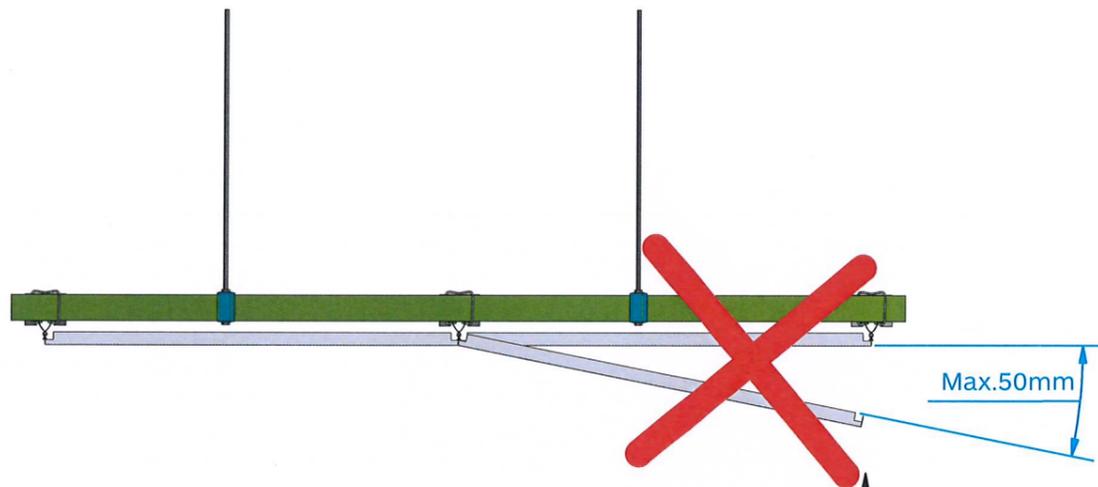
Procedimiento incorrecto

- No se puede bajar la bandeja sin haber desclipado el lado contrario

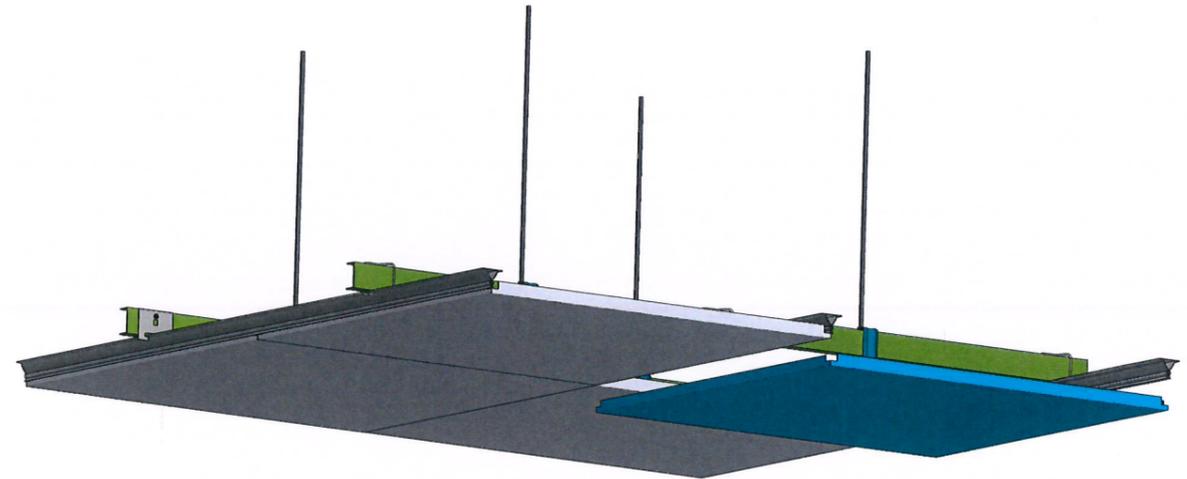
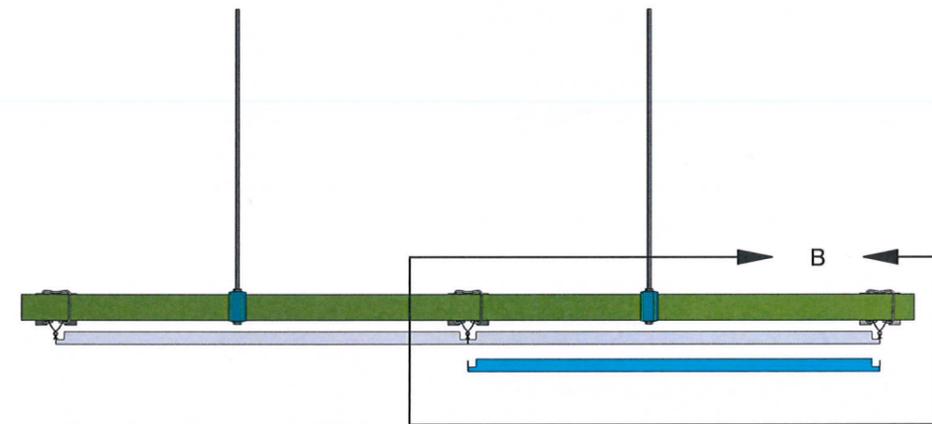
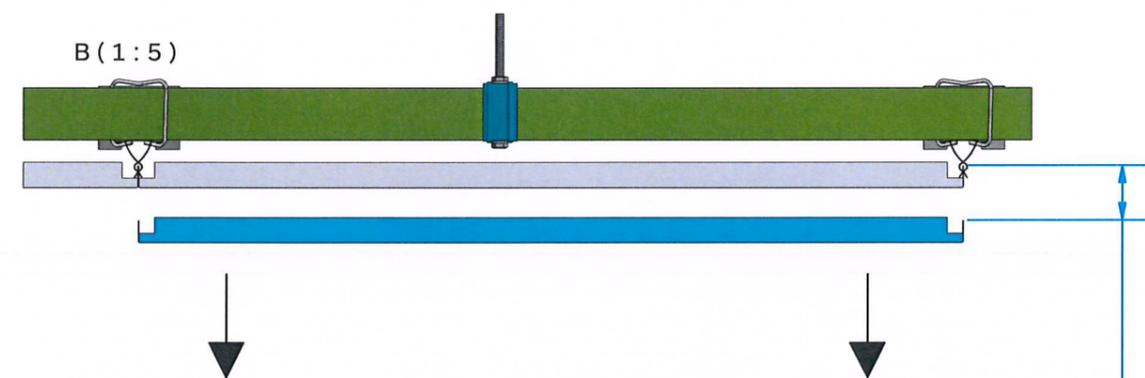
Procedimiento correcto

- No bajar el primer lado desclipado mas de 50mm antes de haber desclipado el segundo lado
